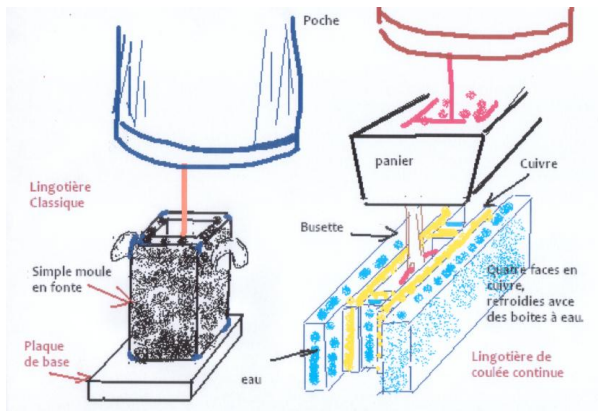
Il faut toujours tenir compte du fait que des stries transversales sont marquées sur les brames de coulées continues (ce qui les distingue des brames provenant de lingots). Ces marques sont dues au mouvement oscillatoire de la lingotière afin de favoriser sa lubrification et le démoulage de la brame pendant la coulée.

Ces marques ne sont pas des défauts. Cette lubrification est assurée par la fusion d'une poudre spécialement reconstituée pour ce genre de travail. La mise au point de cette poudre peut être fastidieuse car la qualité de surface en dépend, ainsi que les risques de percées. (Collages par manque de lubrification). Sa composition est dans le diagramme ternaire : chaux, alumine, silice avec des additifs ou chaux, silice, oxyde de sodium et additifs. Il existe une multitude de poudre. En fait chaque coulée continue a pratiquement la sienne et ce pour chaque qualité d'acier. C'est un produit de haute technologie.

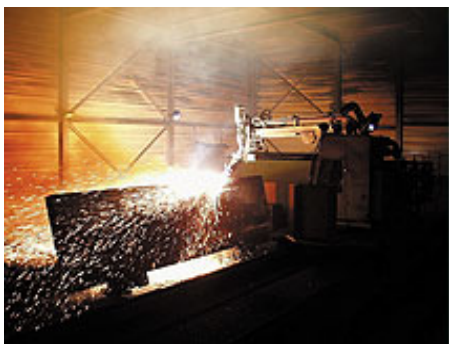
Machine à décriquer toute la surface.

Dans les cas de tôles très fines et de coulées continues très mal conçues , peu entretenues ou des aciers très sales, on peut être obligés de laver toutes les faces. Dans ce cas il existe des machines automatiques c'est un calcul de rentabilité. C'est GEGA et MESSER qui détiennent le marché mondial des chalumeaux et des machines à décriquer. La brame se trouve à 45 degrés.
