LES DEFAUTS QUE L'ON PEUT RENCONTRER.

COMMENT DECRIQUER ET REPARER LES SURFACES

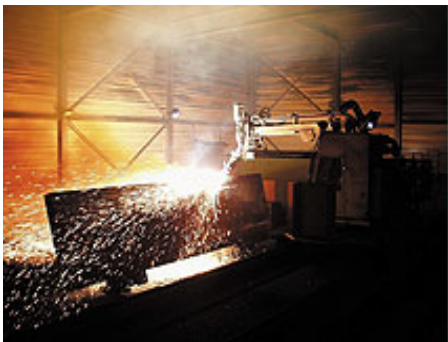
Machine à décriquer toute la surface.

Dans les cas de tôles très fines et de coulées continues très mal conçues , peu entretenues ou des aciers très sales, on peut être obligés de laver toutes les faces. Dans ce cas il existe des machines automatiques c'est un calcul de rentabilité. C'est GEGA et MESSER qui détiennent le marché mondial des chalumeaux et des machines à décriquer. La brame se trouve à 45 degrés.

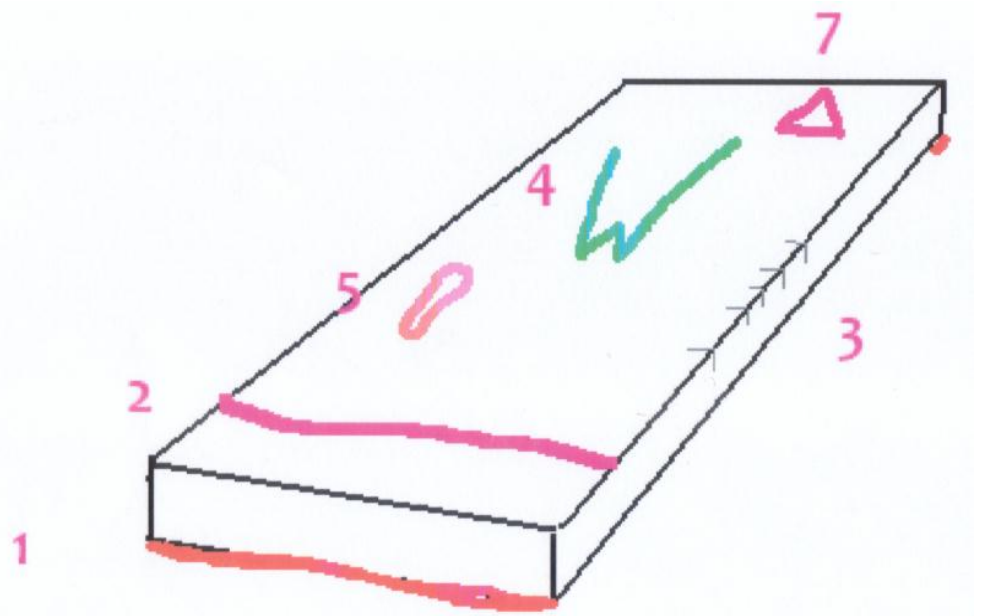
1) Des bavures inférieures en largeur, aux extrémités, dues au mauvais réglage des brûleurs

- de coupe à la coulée cc
- 2) Des reprises de coulées dues à un arrêt intempestif de la coulée continue.
 - 3) Des criques de rives (très fines et difficiles à voir)
 - 4) Des criques en long.
 - 5) Des pailles.
 - 6) Une surface très riche en inclusions.
 - 7) Des traces de collage en lingotière.

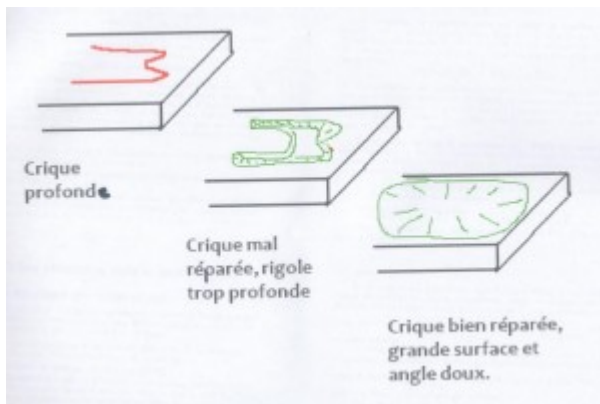
4) Les criques en long. Elles sont généralement très visibles. Assez grosses, soit souvent en forme de « M » d'une longueur d'environ 1.000 mm et d'une profondeur de 5 à 10 mm. Elles doivent être totalement enlevées afin d'obtenir un produit sain, sans quoi la tôle sera à rebutée. Attention à l'angle de sortie de la réparation.

4) Défaut N°4 : Ces criques en long sont l'apanage des aciers dur, soit de plus de 50 kgr/mm². Ces aciers supportent moins les déformations à chaud et donc « criquent » plus vite. Mais on a presque une certitude que ces dernières se forment déjà en lingotière. Ce sont les grosses différences de température au sein des grandes faces refroidies abondamment à l'eau. Elles sont plaquées contre les faces de cuivre de la lingotière par la pression de la hauteur de liquide et leur faible épaisseur solidifiée.

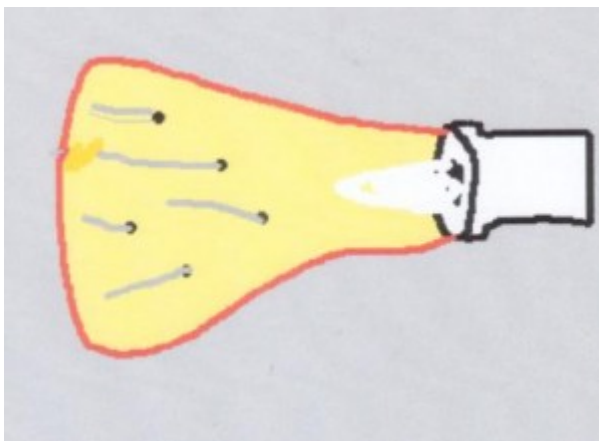
5) Les pailles. En coulée continue les pailles sont rares. Elles se distinguent des criques par le fait qu'elles ont un contour fermé. Généralement petites, de forme longue et étroite. Environ 50 mm de long. Elles doivent être parfaitement enlevées. Cause de rebus certain. Ce défaut est fréquent sur des brames provenant de lingot car le jet d'acier assez puissant en lingotière peu éclabousser celle-ci.

6) Lors du test de surface, on passe le chalumeau en forme de croix sur la brame. On regarde la flamme. Si des lignes apparaissent dans l'acier fondu qui précède le chalumeau, c'est que l'acier est sale et donc plein d'inclusions non métalliques. Il faut laver toute la surface de la brame sur une petite épaisseur d'environ 5 mm. Evidemment la destinée de la tôle joue un rôle dans ce cas. Pour de grosses tôles de plus de 100 mm ce défaut est acceptable mais pour les fines l'utilisateur risque d'avoir des problèmes de soudure. Les inclusions venant modifier le bain de soudure. La résilience (résistance aux chocs) en est affectée.

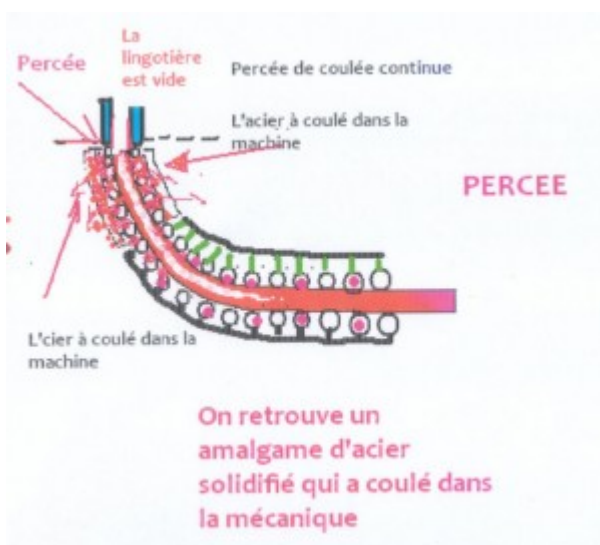
6) Défaut N°6 : Les amorces de percées sont dues au fait que l'acier qui se solidifie en lingotière reste collé sur la surface de cuivre. Le niveau début de solidification quitte alors le niveau de coulée et descend sous forme d'un triangle. Si ce point arrive au bas de la lingotière c'est la percée. La coulée est écrêtée. Il ya 2 à 3 tonnes d'acier dans la machine et il faut tout nettoyer pendant au minimum huit heures. Mais comme on dispose d'un appareil de détection de cette anomalie, on peut parfois en arrêtant la coulée un instant éviter l'incident. Dans ce cas une marque reste sur la brame et évidemment c'est un défaut.

Cet appareillage de détection basé sur des prises de température dans le cuivre de la lingotière avec un traitement informatique de données est particulièrement sophistiqué. Il s'agit de détecter des inversions de température et cela dans des temps de l'ordre de la seconde. Douze thermocouples étaient insérés dans le cuivre dans des orifices de 3 mm sur une profondeur de 100 et 300 mm.
