LES DEFAUTS QUE L'ON PEUT RENCONTRER.

COMMENT DECRIQUER ET REPARER LES SURFACES

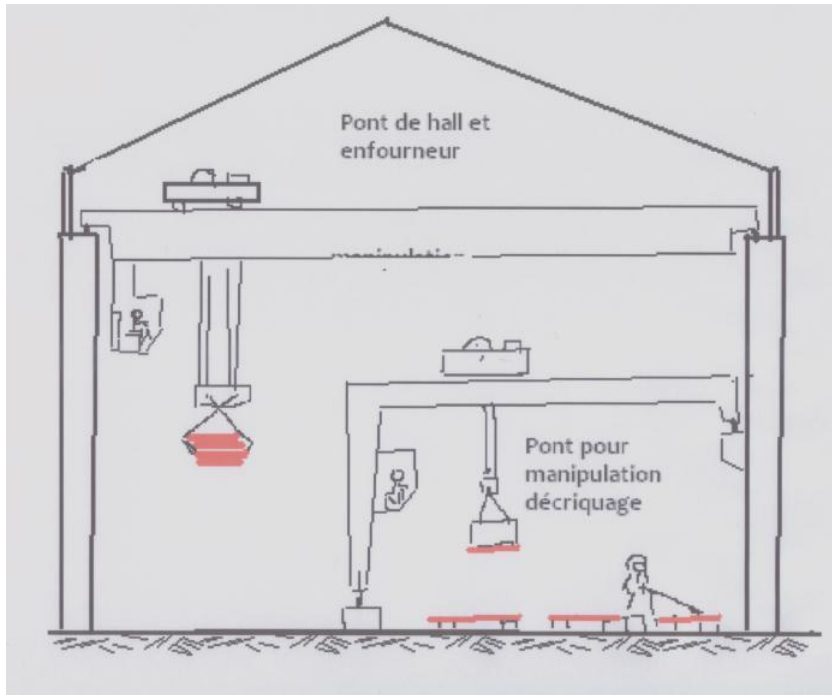
Une surface à l'intérieur d'un hall couvert est indispensable avec un éclairage assez fort. (500 lux) A l'extérieur il n'est pas possible de distinguer les défauts par tous les temps. Le soleil, le brouillard, la pluie

et le vent gênent la vue.

Une atmosphère aérée est indispensable, Il ne faut pas que les fumées dégagées par le chalumeau dérangent la vision.

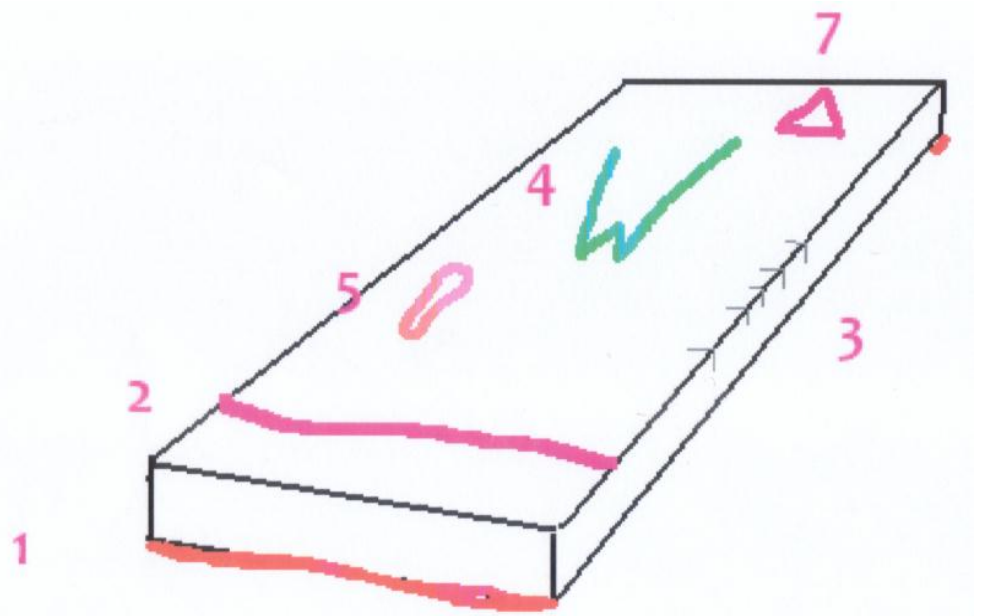
1) Des bavures inférieures en largeur, aux extrémités, dues au mauvais réglage des brûleurs

- de coupe à la coulée cc
- 2) Des reprises de coulées dues à un arrêt intempestif de la coulée continue.
 - 3) Des criques de rives (très fines et difficiles à voir)
 - 4) Des criques en long.
 - 5) Des pailles.
 - 6) Une surface très riche en inclusions.
 - 7) Des traces de collage en lingotière.

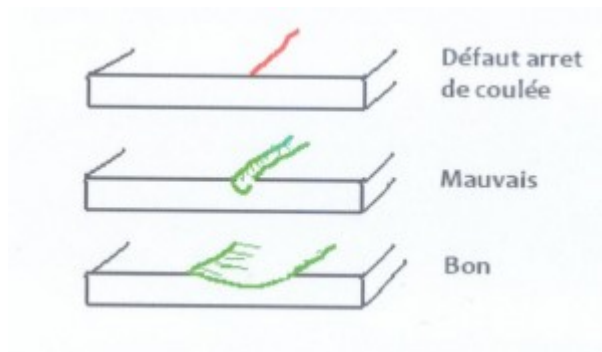
2) Les reprises de coulée sont très visibles. Elles forment une barre hétérogène (acier et scories) légèrement incurvée tout en travers de la brame et perpendiculairement aux bords.

Il faut nettoyer cette zone en profondeur car le défaut est profond. Il est rare de mener ce travail à bien car il faut en plus respecter un angle de sortie pas trop raide pour éviter les replis au laminage.

Généralement la coulée continue a déjà déclassé cette zone et donc elle n'est pas affectée à une commande client. La coulée continue déclassé 100 cm, c'est ce que son bac à mitrailles accepte. Ce défaut est rare si la coulée continue est bien conduite. (Une fois par semaine).

2) Défaut N°2 : Les reprises de coulée sont inacceptables. Il faut prendre les mesures nécessaires pour avoir le temps de changer de poche ou de panier. Evidemment dans ce dernier cas c'est impossible. Là il faut directement découper une brame à mitraille à la sortie de la CC et ne pas l'affecter à une commande client. Il faut aussi soigner l'approvisionnement en busettes immergées afin que leur durée de vie soit la plus longue possible. Leur usure est fréquemment la cause du changement de panier.

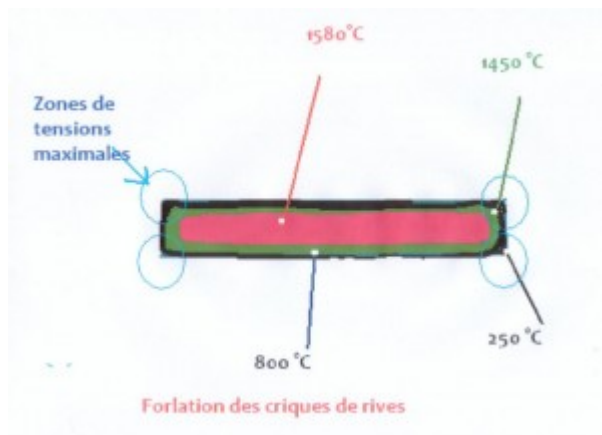
3) Les criques de rives. Elles sont petites et fines, sur les coins, longueur environ 50 mm, profondeur 1 à 2 mm. Elles sont à cheval sur la face et sur la rive. Elles sont assez difficiles à voir, il faut de l'expérience. Il faut donc nettoyer les bords au chalumeau. Ce défaut est très difficile à dominer du côté de la coulée continue. Certain aciers, certaines machines de CC, ont cette propension d'en faire beaucoup. Elles sont évidemment très dangereuses pour les trains à bandes. Car ces derniers ne coupent pas en rives et donc on obtient après laminage des rives déchirées. Pour les tôles moyennes et grosses comme on dérive environ 50 mm le défaut est moins dramatique.

3) Défaut N° 3 : C'est un problème particulièrement difficile à gérer. Les criques proviennent de la rupture partielle de la partie solidifiée de la rame et ce principalement dans les angles. En fait cette partie d'acier veut se rétracter à cause du refroidissement demandé pour garantir la santé interne, et la partie restée chaude ne veut pas se comprimer. Et donc la partie solide extérieure craque. Ce défaut se situe sur les angles car en ce lieu que la
